**PROGRAM KONSERWACJI POLICHROMII
I DEKORACJI MALARSKICH WNĘTRZA
KOŚCIOŁA P.W. ŚW. ANTONIEGO PADEWSKIEGO
W DZIEMIANACH**

Autor: Sławomir Warmbier

Październik 2023

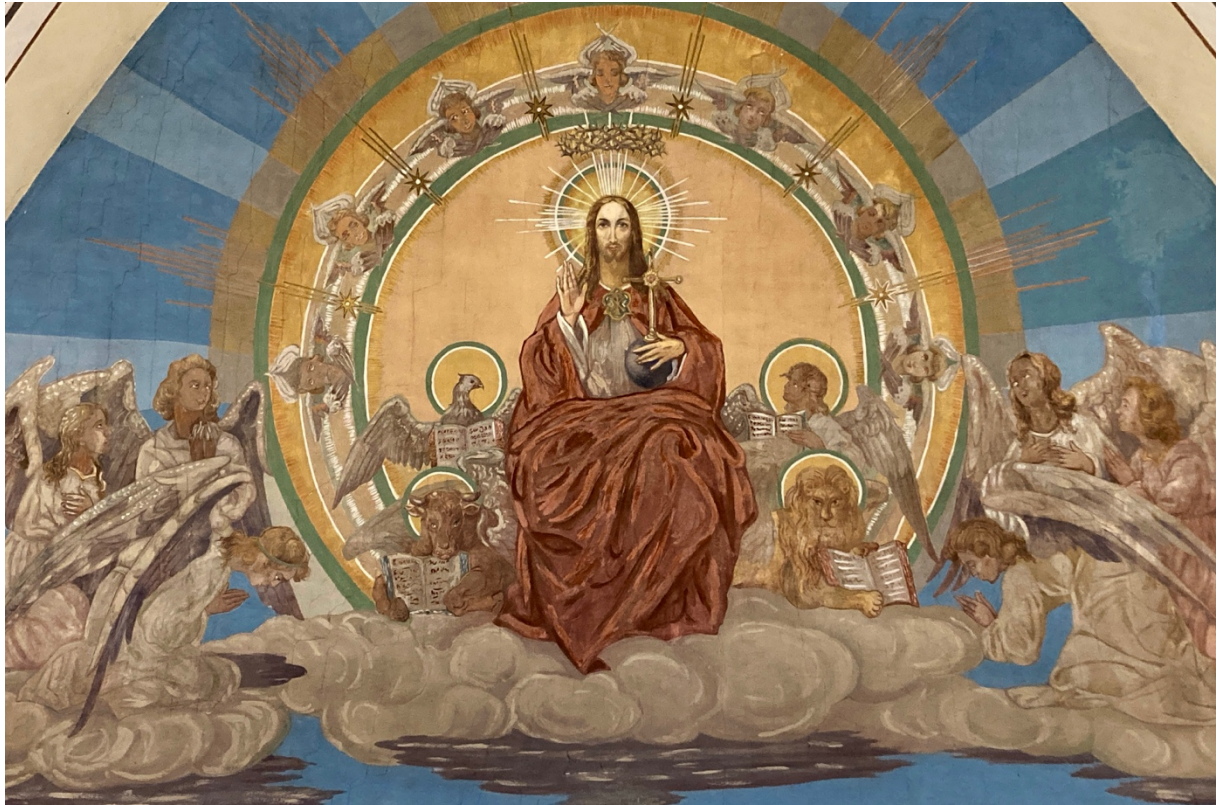
Fot. 10 Fragment malowidła z widocznymi poprawkami, ściana tarczowa prezbiterium, stan przed konserwacją

Wielobarwne formy malarskie wykonane zostały w technice krzemianowej natomiast w późniejszym okresie zastosowano poprawianie wybranych scen polichromii farbami syntetycznymi niezgodnie z zasadami sztuki konserwatorskiej. Dlatego warstwy malarskie dyspersyjnej farby żywicznej uległy degradacji wskazując pewien stopień zniszczenia uwidaczniający tym samym różnice między stanem obecnym a nietkniętą pierwotną malaturą (Fot. 10-11).

- Restauracja warstw malarskich ścian kościoła w technice krzemianowej.
- Uzupełnienie ubytków warstwy malarskiej, dekoracji figuralnych i ornamentalnych ścian farbą krzemianową - KEIM Restaurolasur i KEIM Design-Lasur.

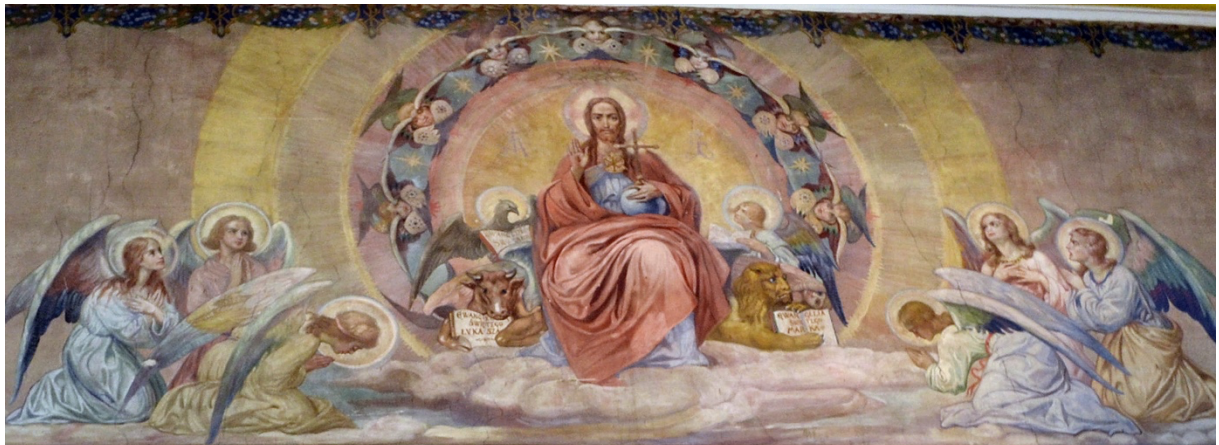
Fot. 11 Fragment identycznego malowidła bez ingerencji zewnętrznej, wykonane przez tego samego artystę (Kościół w Czaplunku).

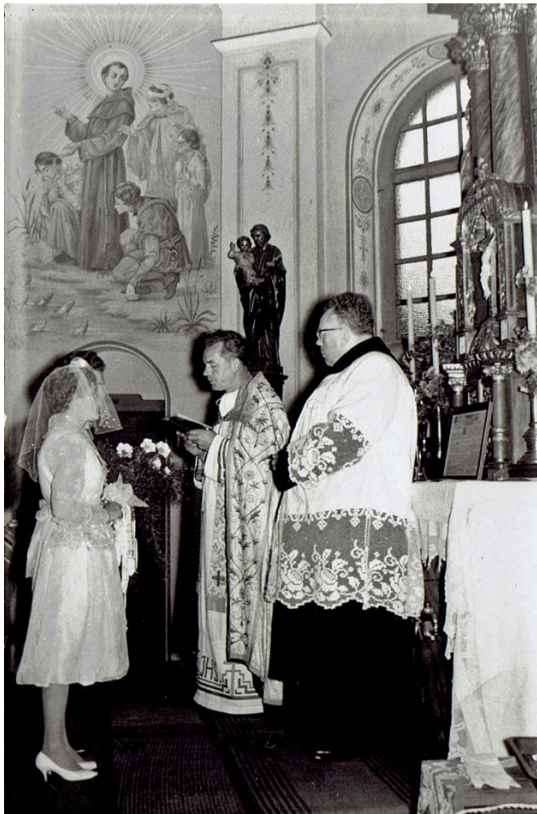
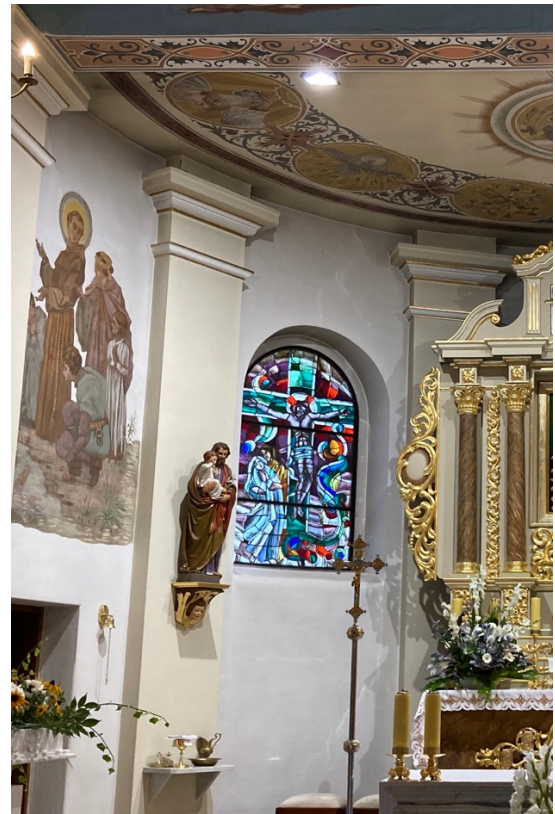
Fot.12/13 Fragment prezbiterium w ujęciu historycznym i stan obecny przed konserwacją.

Znaczna część bogatej polichromii uległa prawdopodobnie zamalowaniu w wyniku przeprowadzanych okresowo remontów wnętrza świątyni. Biorąc pod uwagę spójność artystyczną jaka charakteryzowała projekty oraz ich wykonanie w różnych wnętrzach sakralnych przez artystów takich jak Władysław i Leon Drapiewscy (będących również autorami polichromii w Dziemianach), należy przypuszczać, iż wnętrze świątyni w Dziemianach było bogatsze w swej formie malarskiej niż jest to w chwili obecnej. Widać to m.in. na przykładzie archiwalnych dokumentacji fotograficznych (Fot. 12).

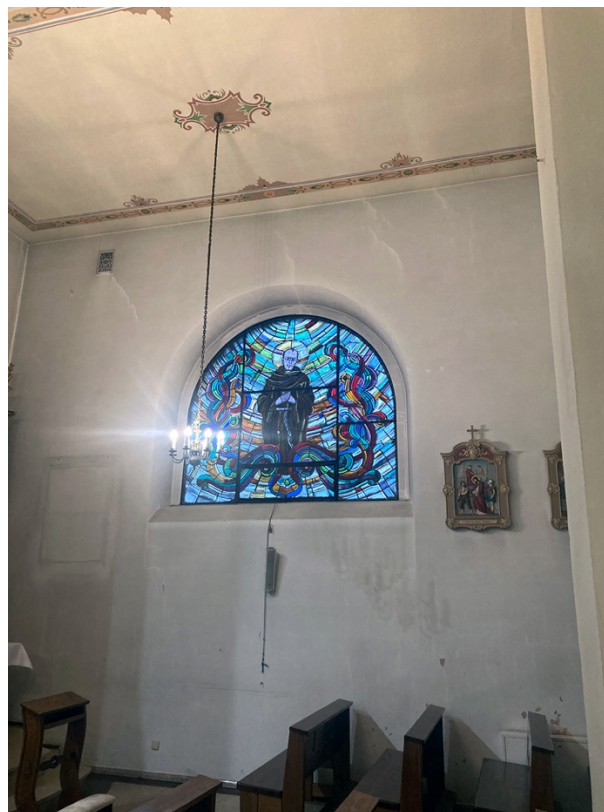
Fot.14 Widok na fragment ściany nawy bocznej – stan przed konserwacją.

W wyniku tego nowa aranżacja malarska wnętrza kościoła wykonana przy użyciu farb syntetycznych o nieodpowiednich właściwościach użytkowych, nieodpowiednich pod kątem parametrów technicznych, zmieniła diametralnie pierwotny wygląd świątyni (Fot. 14). Zdezintegrowane spoiwo warstwy farby syntetycznej wykazuje niestabilność strukturalną i tendencję do pudrowania, a w wielu miejscach także do odswojeń.

- Malowanie monochromatyczne ścian farbą zolowo - krzemianową - KEIM Optil. Malowanie cokołowych partii ścian, farbą krzemianową - KEIM Ecosil.

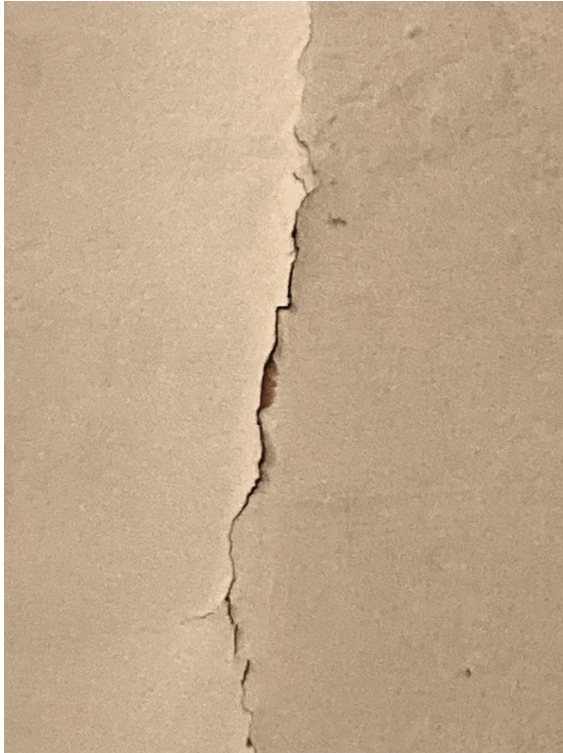
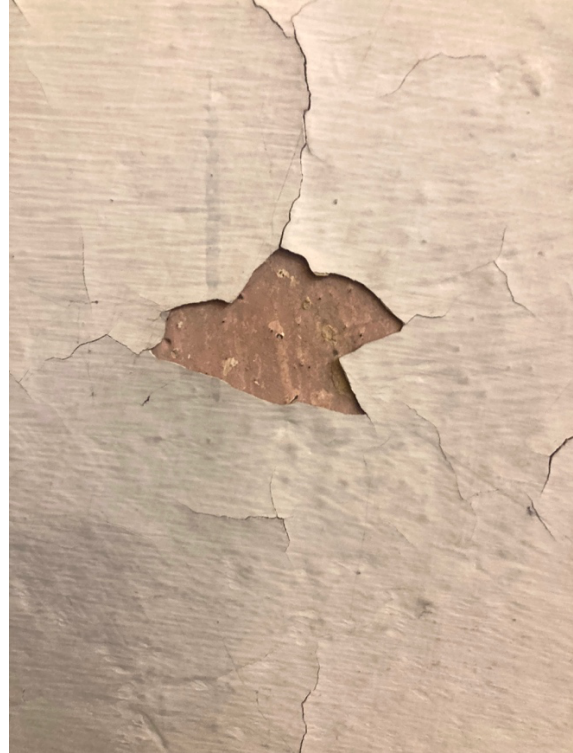
Fot. 15/16 Fragment ściany nawy bocznej z widocznymi pęknięciami i odspojeniami farby dyspersyjnej, stan przed konserwacją.

Dlatego też na płaszczyznach ścian widać spękania i złuszczenia, zaś w niektórych miejscach zauważyć można ubytki wierzchnich warstw ukazujące wcześniejszą chronologicznie kolorystykę tła, która świadczy o nieodpowiedniej jakości późniejszych zmian malarskiego wystroju świątyni (Fot. 15-16).

- Mechaniczne usunięcie niezwiązanych z podłożem powłok malarskich, zdegradowanych warstw wypraw tynkarskich, spękanych i odspojonych, także starych niewłaściwych napraw i nieestetycznych uzupełnień. Nawarstwienia mocno scalone z podłożem usunąć chemicznie przy użyciu gotowych preparatów jak KEIM Dispersionsentferner lub mechanicznie przy użyciu skalpeli i szpachelek.

- Podklejenie spękań renowacyjną zaprawą, wapienno - cementową KEIM Universalputz-Fein, modyfikowaną dyspersją żywicy akrylowej Primal.
- Uzupełnienie rozwarstwień wypraw tynkarskich, wapienną zaprawą renowacyjną na bazie wapna trasowego, KEIM Universalputz-Fein, wykonanie zastrzyków stężeniowych w szczelinach rozwarstwień.

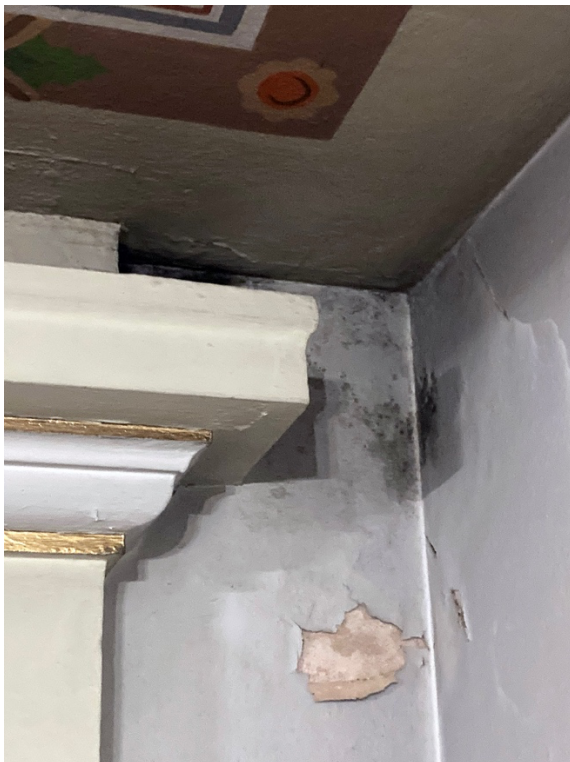
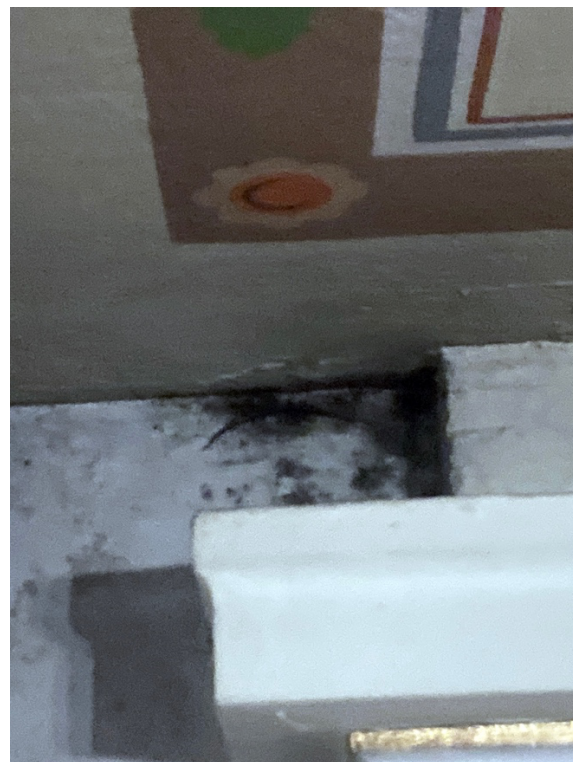
Fot.17/18 Widok na fragment ściany przy cokole filaru, ściana nawy bocznej. Przebarwienia zaistniałe w wyniku procesów mikrobiologicznych oraz wykwitły soli na odsłoniętym fragmencie ściany - zdj. 17, stan przed konserwacją.

Fragmentarycznie w wyższych partiach ścian, tuż pod sklepieniem widać szare przebarwienia pochodzenia mikrobiologicznego spowodowane wzmożonym zawilgoceniem struktury muru wynikającej z wcześniejszego podsiąkania kapilarnego wody. Po przez wcześniejsze zawilgocenie partii ścian doszło do dużych zniszczeń strukturalnych, gdzie zdeintegrowany tynk rozwarstwa się, kruszy i osypuje. Pod warstwami powłok malarskich znajdują się pęcherze z białymi wykwitami solnymi. Są następstwem podsiąkania kapilarnego, kondensacji wilgoci i krystalizacji soli (rozpuszczalnych w wodzie) w strukturze ceglanego muru i wypraw tynkarskich (Fot. 17-18).

- Dezynfekcja powierzchni ścian w miejscach zakażenia mikrobiologicznego preparatem biobójczym Sikagard 715W. Aplikacja preparatu metodą natryskową. Głębiej zakażone podłoże wymaga nasączenia struktury tynku i wykonania badań sprawdzających skuteczność zabiegu.
- Wstępne odkurzenie powierzchni powłok malarskich, oczyszczenie z kurzu, luźnych nawarstwień i zabrudzeń.
- Usunięcie mocno przylegających miejscowych nawarstwień z zastosowaniem wodnych roztworów nisko-jonowych preparatów powierzchniowo czynnych.

- Miejsca charakteryzujące się kondensacją soli na powierzchni należy poddać zbiegowi odsolenia metodą swobodnej migracji soli do rozszerzonego środowiska, poprzez nakładanie kompresów z ligniny nasączonych wodą destylowaną.

- Wstępna konsolidacja struktury oczyszczonych powierzchni warstw malarskich, aplikacja wodnego roztworu preparatu krzemianowego KEIM-Fixativ.
- Po zbadaniu strefy narażonej wcześniej podsiąkaniu kapilarnemu, kondensacji wilgoci, w obszarach występowania zasolenia należy usunąć stare tynki do wysokości +/- od 0,5 m do 0,8 m powyżej granicy podsiąkania oraz usunąć kruche spoiny do głębokości ok. 2 cm.
