Pracownia Konserwacji Dzieł Sztuki
M.M.Sieńkowsy
83-010 Rotmanka , ul.Lipowa 12
NIP 5931704094

Program prac konserwatorskich
przy ołtarzu bocznym z figurą Matki Bożej
(po str. pld kościoła) w kościele p.w. św. Antoniego Padewskiego w
Dziemianach

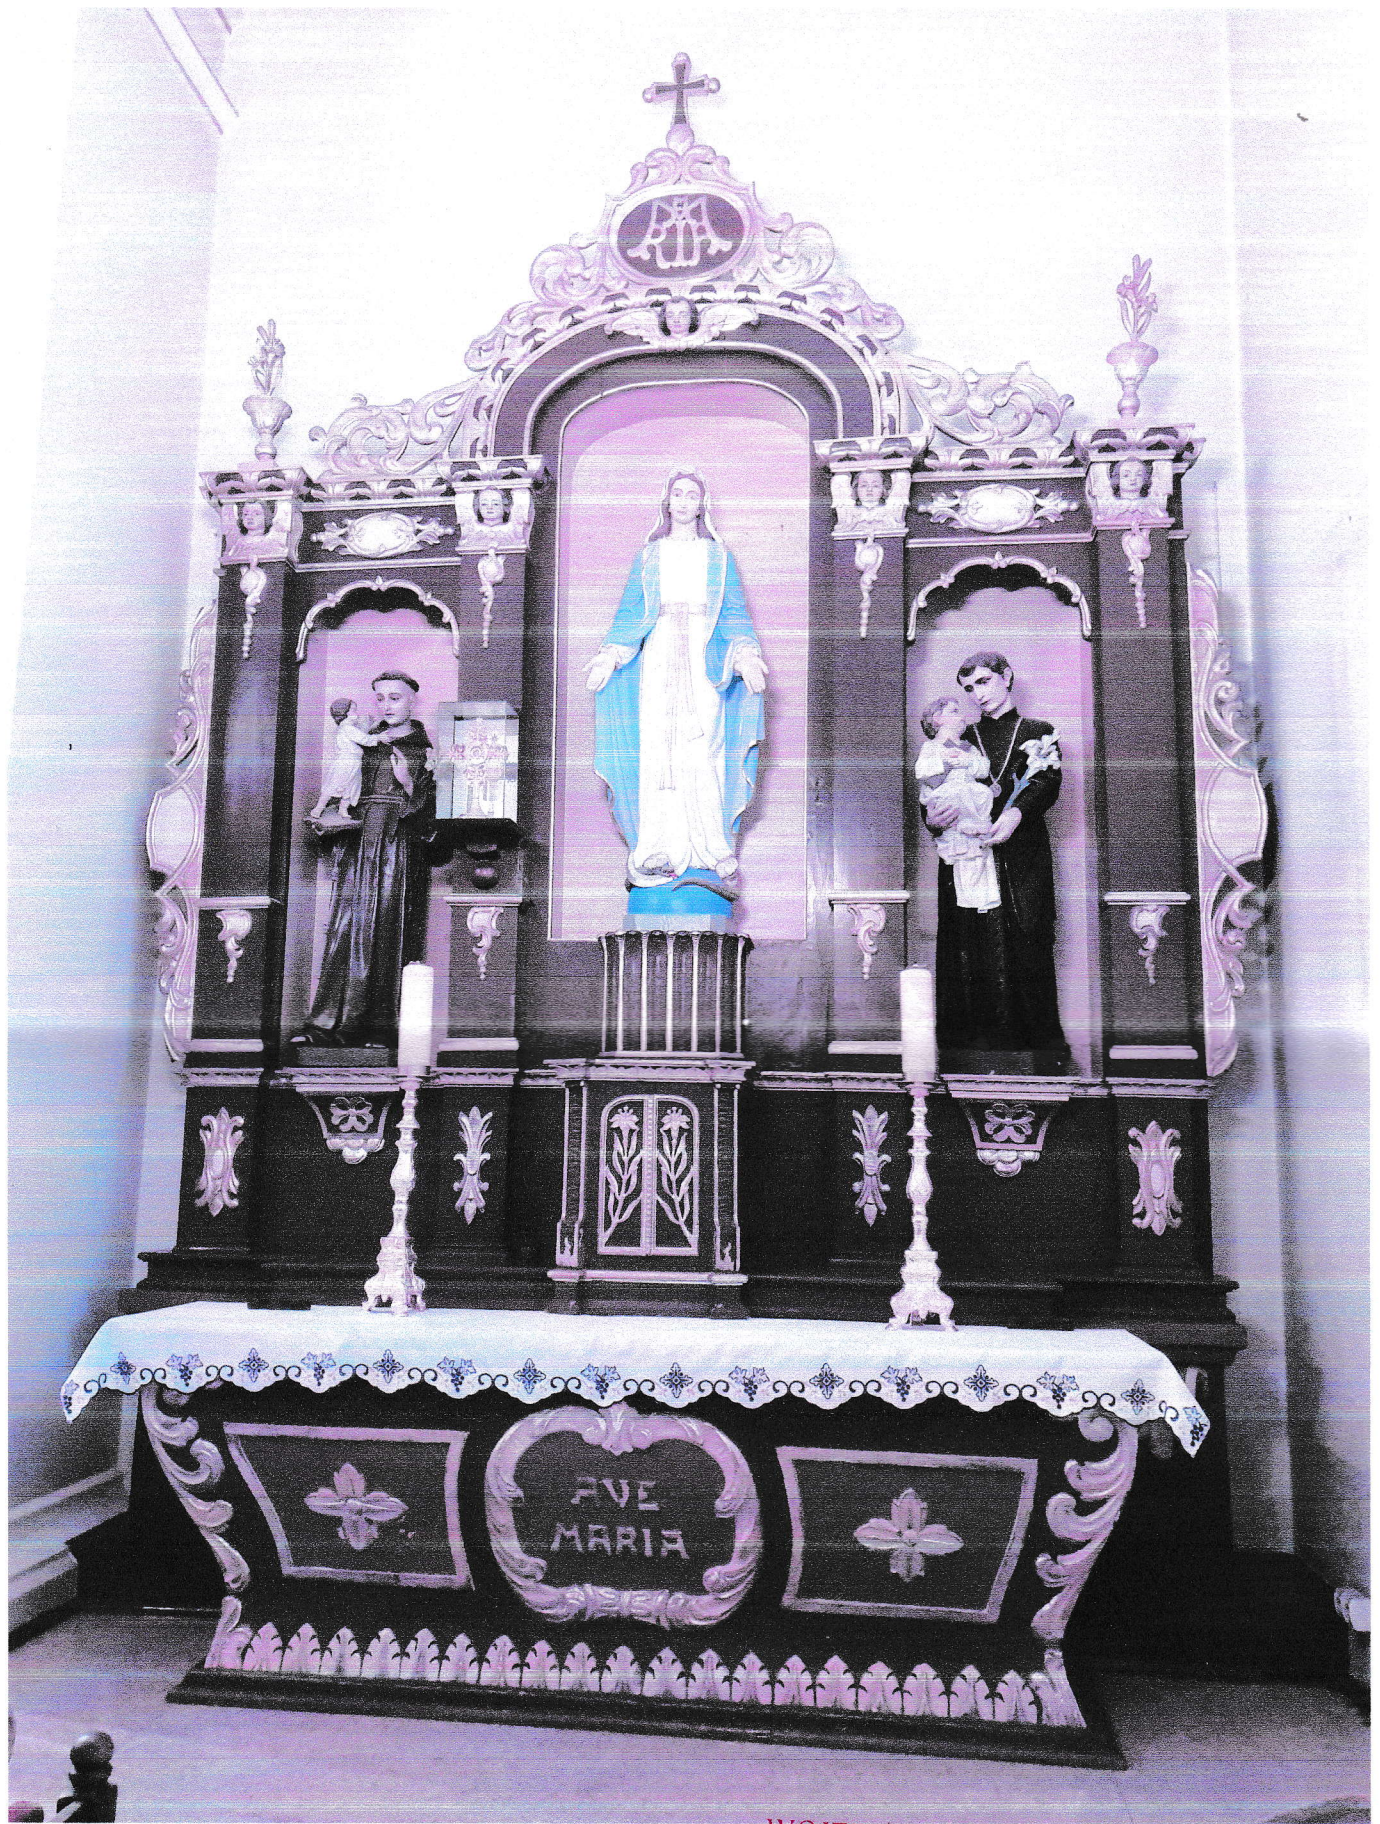
— 20221216_103028.jpg

Ołtarz w całości przemalowany farbą olejną w kolorze brązowym, elementy snycerskie wtórnie przezłoczone folią pozłotniczą (szlagmetalem). Drewno w dobrym stanie, miejscami widoczne drobne ubytki spowodowane uszkodzeniami mechanicznymi ; obecne otwory wylotowe owadów (kołatek).

1. Wykonanie dokumentacji stanu zachowania ołtarza.
2. Demontaż ruchomych elementów ołtarza i transport do pracowni.
3. Wykonanie dezynfekcji i dezynsekcji elementów ołtarza (preparat Perxil, Xirein)
